## PHẦN 1. MÔ TẢ GIẢI PHÁP

### 1. Nội dung giải pháp:

Mô hình chế tạo thiết bị đo độ cao

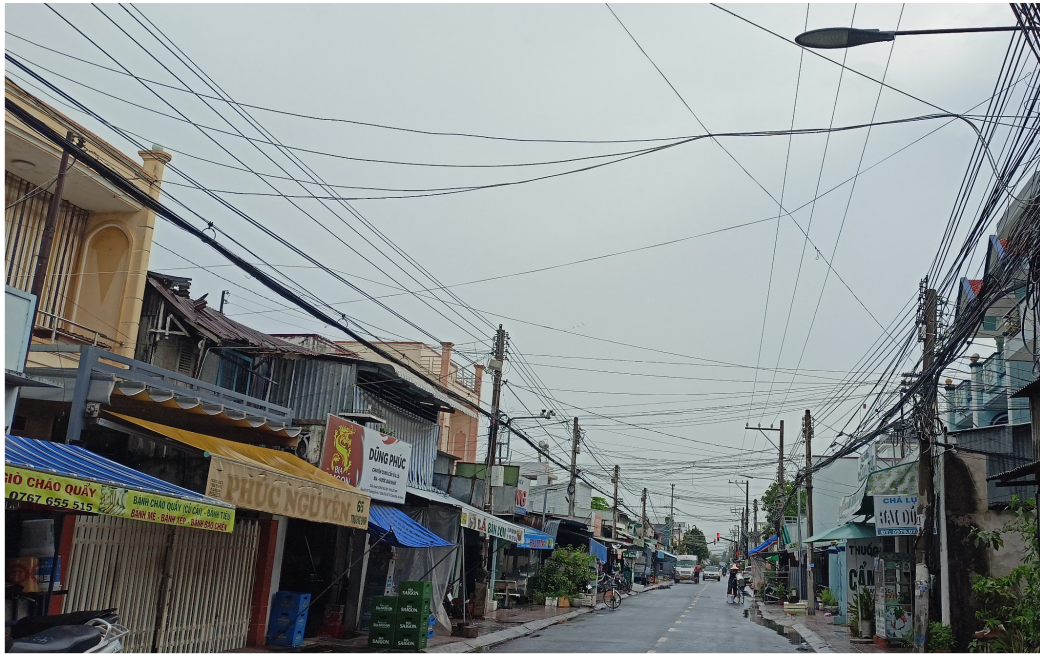
*Hình 1: Hình chụp minh họa các đường dây viễn thông và cáp truyền hình vượt đường trên đường Trương Định – TP Châu Đốc.*

Mặc dù theo quy định của văn bản số 11/VBHN-BGTVT của Bộ GTVT thì **chiều cao vượt đường của các đường dây thông tin yêu cầu là 5,5m** tuy nhiên qua kiểm tra thực tế thì hầu hết các đường dây thông tin của các nhà mạng kéo vượt đường không đảm bảo độ cao 5,5m theo quy định.

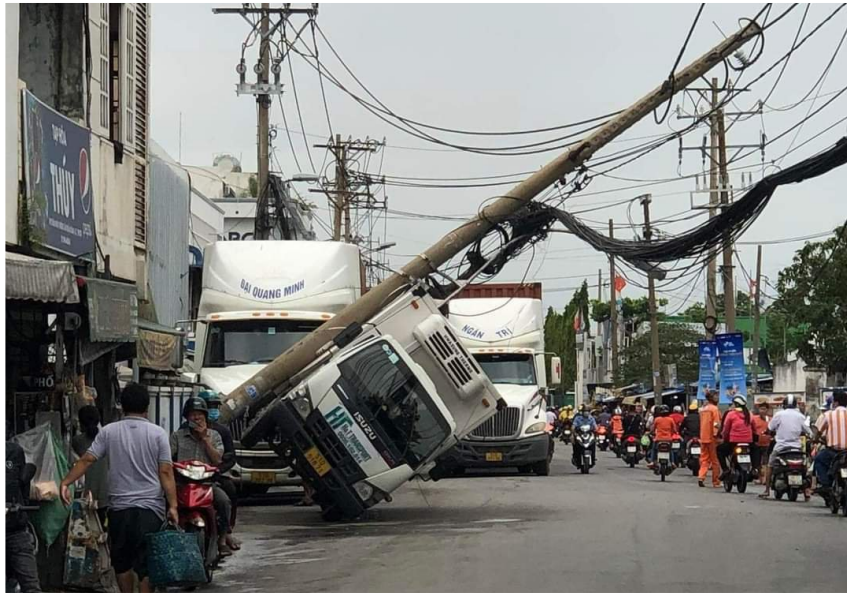
*Hình 2: Hình chụp thực tế tại hiện trường vụ xe container quệt trúng đường dây thông tin gây ngã đổ ngã trụ điện.*

*Dẫn chứng 1:* Trên báo điện tử tuoitre.vn có đăng tin, vào chiều ngày 11-7-2022, trên đường Lưu Trọng Lư (đường vào cảng Bến Nghé), phường Tân Thuận Đông, quận 7, TPHCM xảy ra trường hợp một xe container quệt trúng đường dây thông tin, sau đó cuốn kéo trụ điện gây đổ ngã trụ điện và làm mất điện toàn khu vực.

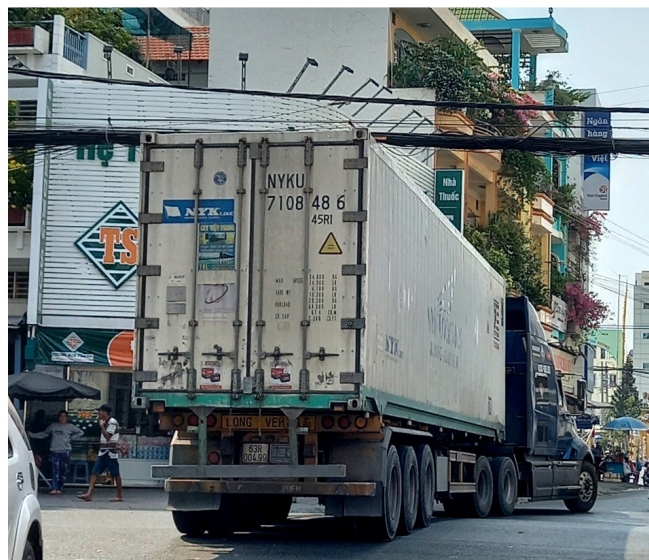
*Hình 3: Ảnh do nhóm tác giả chụp được trên đường Thủ Khoa Nghĩa, TP Châu Đốc vào ngày 10/12/2022, tình huống xe container chạm vào đường dây thông tin à Đây là tình huống rủi ro cao*

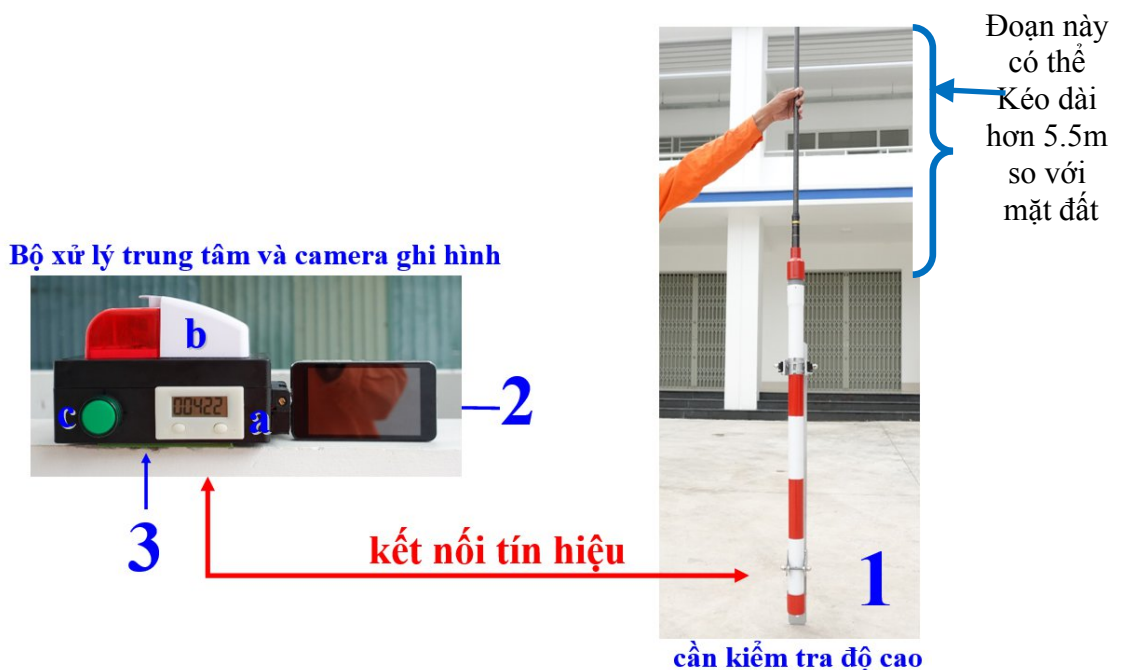
+ Chi tiết 1: Là thiết bị kiểm tra chiều cao, được thiết kế bên trong là 1 thanh vật liệu cách điện (được thử cách điện với điện áp lên đến 1kV), có thể xếp gọn hoặc kéo dài trên 5.5m, gắn trong 1 ống nhựa chịu lực;

+ Chi tiết 2: Là một camera có khả năng ghi hình và âm thanh, loại camera có độ bền cao, khả năng quay phim chuẩn 4K chất lượng cao, thời lượng sử dụng liên tục trên 12 giờ và có chức năng kết nối không dây để truyền dữ liệu về cho nhân viên phụ trách. Lắp đặt tổng cộng 02 camera (01 cái đặt phía sau để ghi hình thiết bị kiểm tra chiều cao, và 01 cái lắp đặt tại khoang cabin xe để ghi hình trụ điện và nhà dân)

+ Chi tiết 3: là bộ xử lý trung tâm, trong đó gồm 3 phần chính (a) là bộ đếm tín hiệu; (b) là còi báo âm thanh báo hiệu; (c) là đèn tín hiệu làm việc của bộ thiết bị.

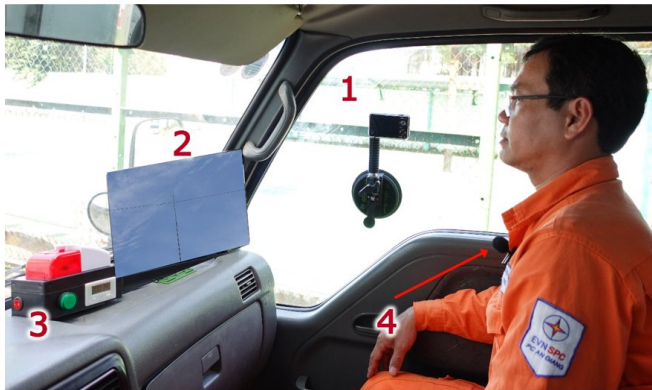
Vị trí lắp đặt Camera bộ xử lý trung tâm và Camera ghi hình phía trước cabin xe

1. Camera ghi hình số 1 (đặt phía trước trong khoang cabin xe).
2. Màn hình LCD dùng để xem hình ảnh trực tiếp từ camera phía sau thùng xe.
3. Bộ xử lý trung tâm.
4. Microphone cài áo.
5. Thiết bị kiểm tra chiều cao: Được làm bằng vật liệu carbon cách điện khả năng cách điện đến 3kV, và đã được thử nghiệm tại Phân xưởng cơ điện Công ty Điện lực An Giang (đính kèm biên bản thử nghiệm).
6. Camera ghi hình số 2 (đặt phía sau thùng xe).

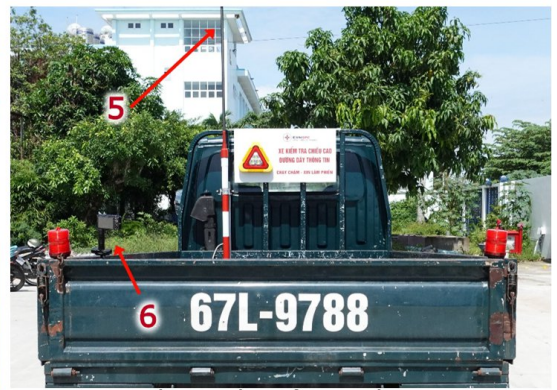
Vị trí lắp đặt thiết bị kiểm tra chiều cao phía sau thùng xe và Camera ghi hình phía sau

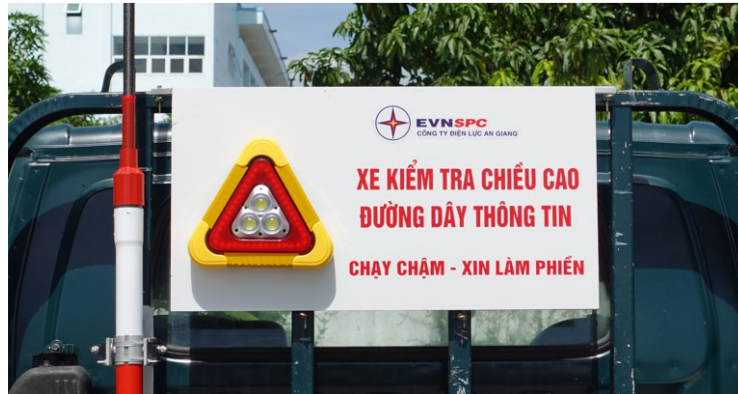
- Ngoài ra tại khoang chở hàng hoá phía sau, có lắp đặt thêm 1 bảng cảnh báo trong đó có một đèn cảnh báo kết hợp logo nhận diện thương hiệu EVN với nội dung

**“Xe kiểm tra chiều cao đường dây thông tin, Chạy chậm – Xin làm phiền”** à Mục đích là để cảnh báo các phương tiện tham gia giao thông cùng chiều.

Hình 7: Bảng cảnh báo cho các phương tiện tham gia giao thông cùng chiều

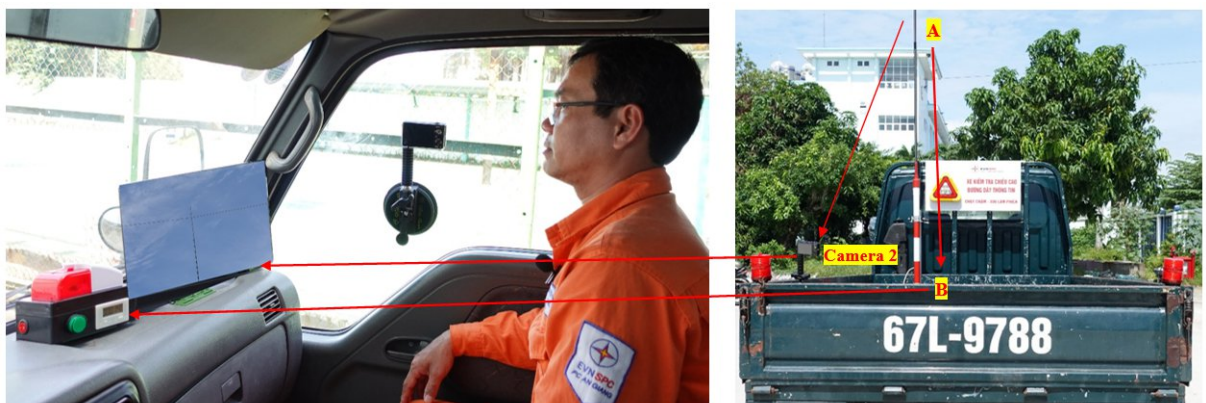
Mô tả nguyên lý hoạt động của bộ thiết bị

• **Hình thức hoạt động của bộ thiết bị:** Cho xe chạy trên đường, trường hợp khi có đường dây thông tin vượt đường có độ cao dưới 5,5m thì tại điểm A dây thông tin sẽ tác động vào cần kiểm tra độ cao à làm cho cần kiểm tra độ cao dao động à Lúc này tại điểm B, sẽ tác động vào công tắc hành trình và truyền tín hiệu đến bộ xử lý trung tâm, khi đó bộ xử lý trung tâm sẽ phát ra âm thanh (hình thức còi báo động) đồng thời bộ đếm tín hiệu sẽ hoạt động và đếm 1 tín hiệu tác động, cùng thời điểm này camera ghi hình sẽ ghi nhận được hình ảnh và âm thanh từ còi báo. Như vậy, ứng với mỗi tín hiệu còi báo tức là có đường dây thông tin không đảm bảo độ cao theo tiêu chuẩn, đồng thời bộ đếm sẽ đếm được số lượng dây thông tin không đảm bảo chiều cao.

Ngoài ra, khi tại A bị tác động sẽ được camera số 2 ghi hình và hình ảnh này sẽ được truyền trực tiếp đến màn hình LCD giúp người công nhân có thể quan sát được hình ảnh thực tế đang diễn ra.

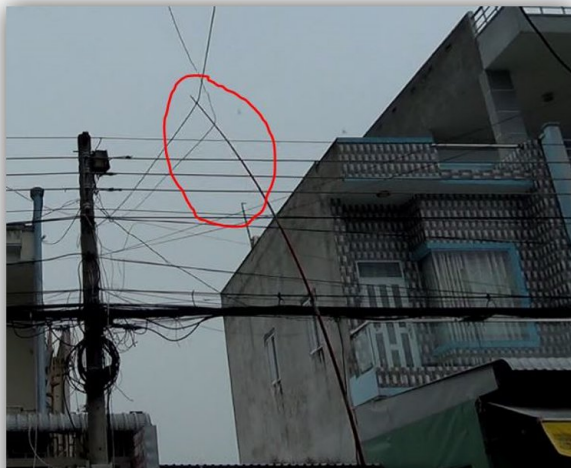
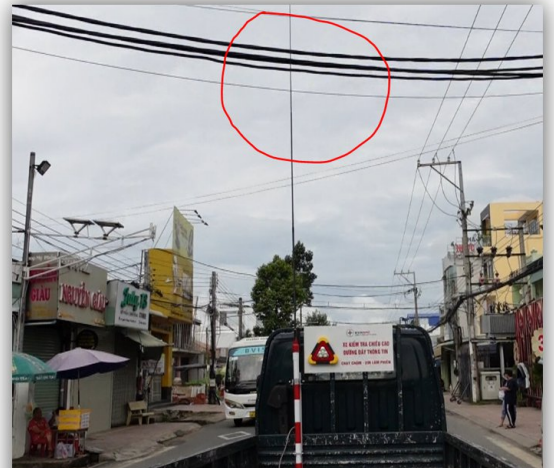
*Hình 9: Trường hợp dây vượt đường không đạt độ cao tác động vào cần đo độ cao*
